弘道館の震災と復興

弘道館は明治維新の戦災、水戸の空襲などの災害を乗り越えて、今日に引き継がれています。この文化財を大事に後世に残そうと、弘道館の復旧工事は、県有部分は茨城県により平成24年4月より開始され、重要文化財を含む国有部分は文化庁により平成24年12月

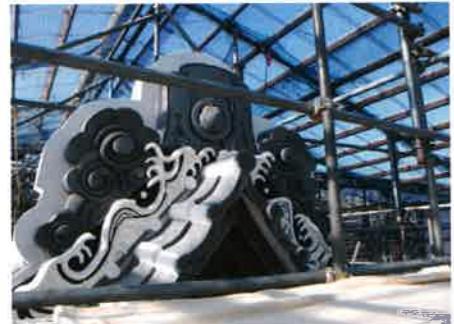
彫刻漆喰の復旧

重要文化財である正庁・至善堂をはじめとする建造物の復旧工事では、創建時の工法を踏まえた伝統的な技法で実施されました。加えて文化財を未来へと引き継ぐための耐震補強など新たな技術が駆使されました。

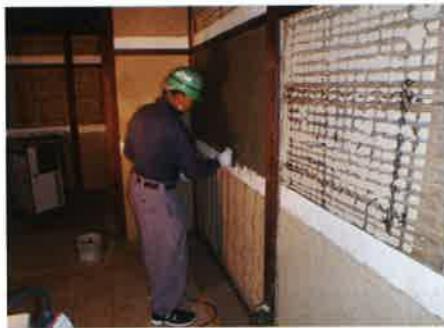
壁の修復

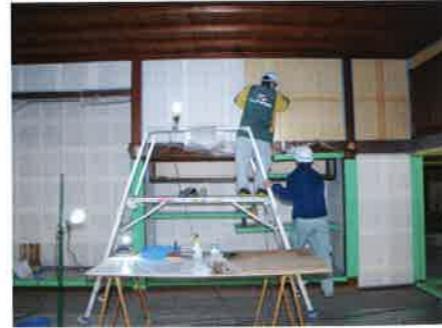
壁紙の張り替え

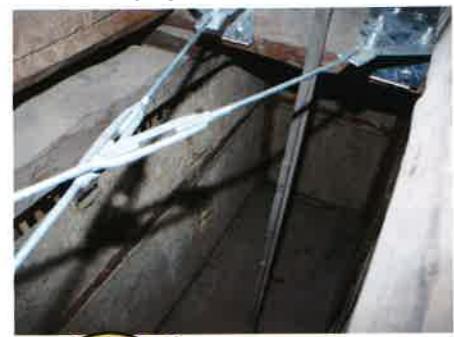
屋根裏の耐震補強

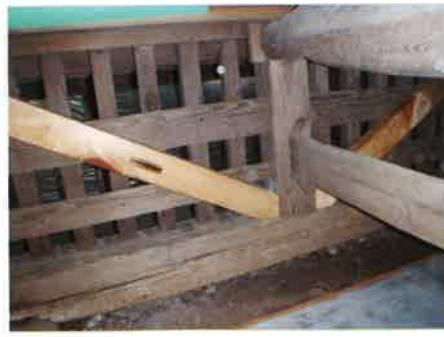
床下の耐震補強

藩主が滞在する正庁・至善堂の2間で二重床構造が確認されました。
